舟橋村公共施設長寿命化計画

令和2年 11 月

舟 橋 村

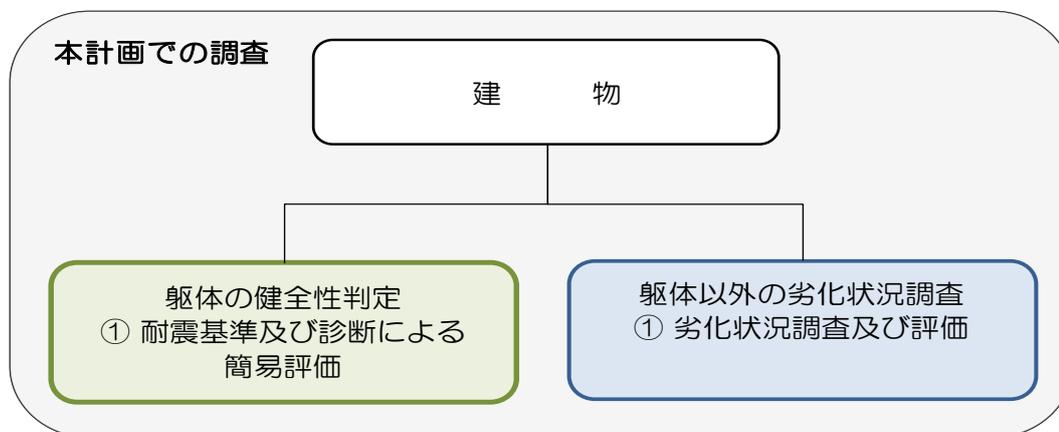
老朽化の実態把握は躯体と躯体以外に分類して調査・評価を実施しました。

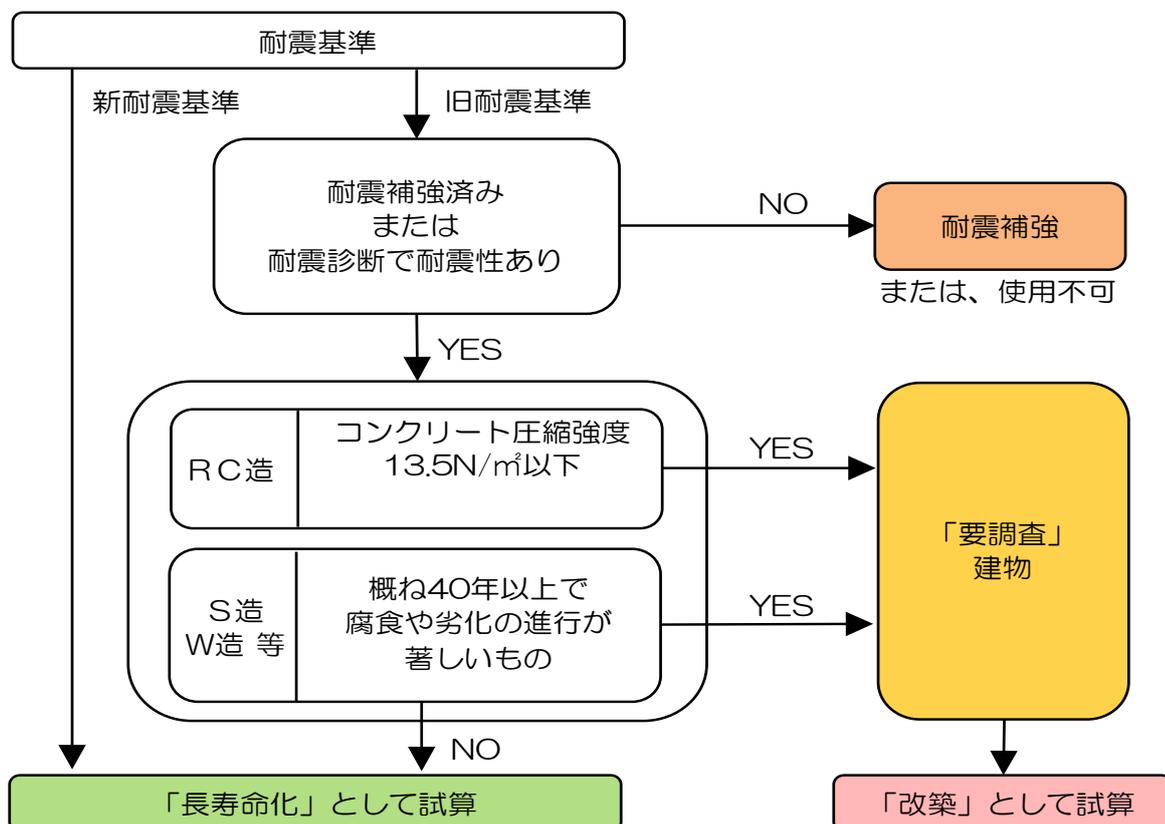
躯体の健全性判定結果

長寿命化改修とする施設の判定は以下の長寿命化判定フローを用いて、「長寿命化」・「要調査」・「改築」の判定を行いました。

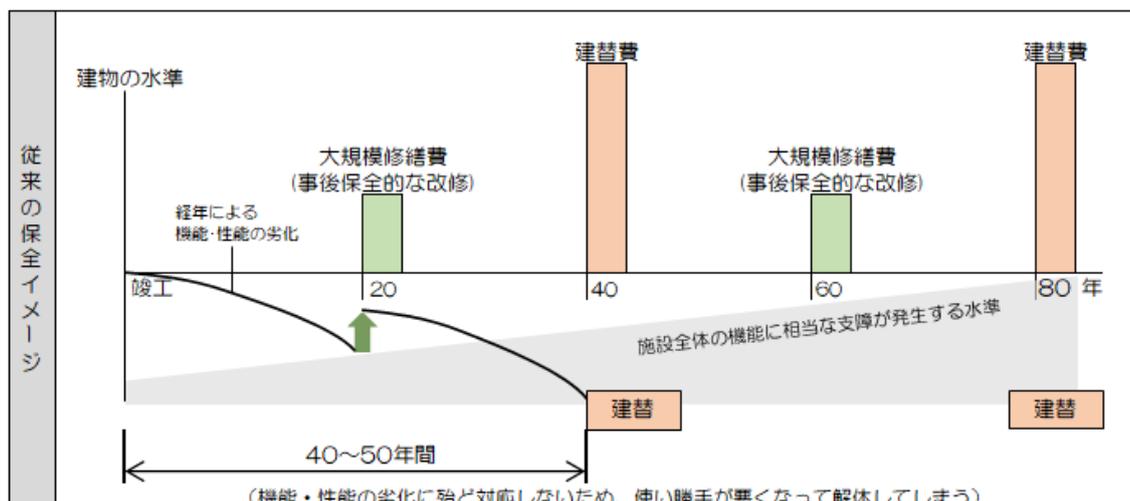
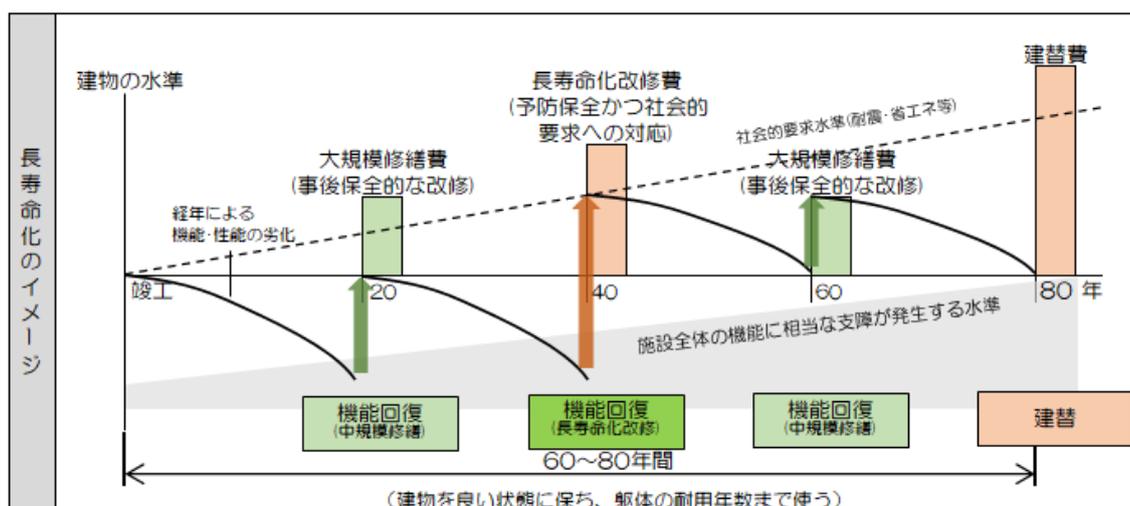
建物の長寿命化を行うために、適切な周期での計画的修繕・改修が必要となります。

改修周期のイメージを以下に示します。

第20年目 中規模修繕
経年により通常発生する機 耗、機能低下に対する復旧措 置を行い、機能を回復させ る。
<ul style="list-style-type: none"> ・屋上防水改修 ・外壁改修 ・設備機器更新 ・故障・不具合修繕

第60年目 中規模修繕
経年により通常発生する機 耗、機能低下に対する復旧措 置に加え、社会的要求も一部 反映し、機能を回復させる。
<ul style="list-style-type: none"> ・屋上防水改修 ・外壁改修 ・設備機器更新 ・劣化の著しい部位の修繕 ・故障・不具合修繕
